深圳“7.9”“XX188”轮与“XX118”轮碰撞 撞事故调查报告

大亚湾海事局

2023 年 8 月

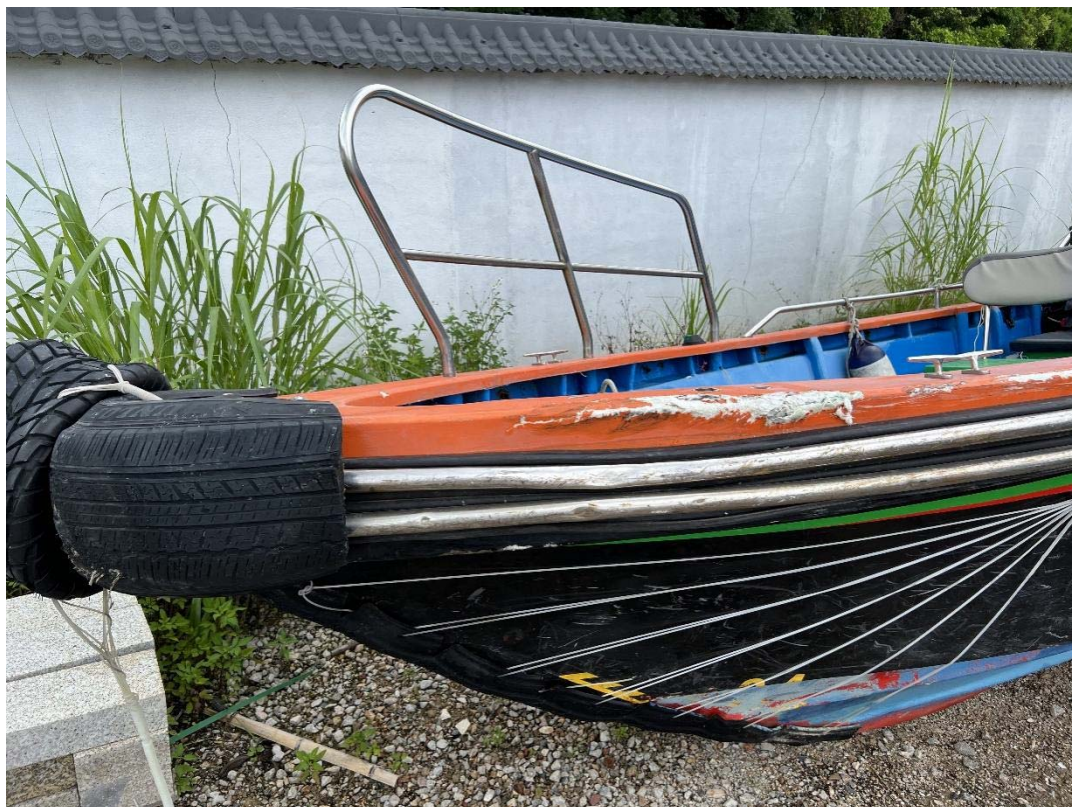
根据现场勘验，“XX118”左舷（距离船艏约 30cm）有明显擦痕和开裂等碰撞痕迹，顶棚向右后方塌陷；“XX188”船艏正下方防撞垫胶皮有碰撞痕迹。

综上，事发时“XX188”艏柱与“XX118”船艏左舷（距

离船艏约 30cm) 位置发生碰撞。

图 4: “XX118” 轮初始碰撞点

事故造成“XX118”左舷外侧长约50cm裂痕，左舷内侧长约1m裂痕，顶棚塌陷、发动机泡水，1名乘客邱XX经抢救无效死亡，无燃油泄漏，直接经济损失约18.6万元。

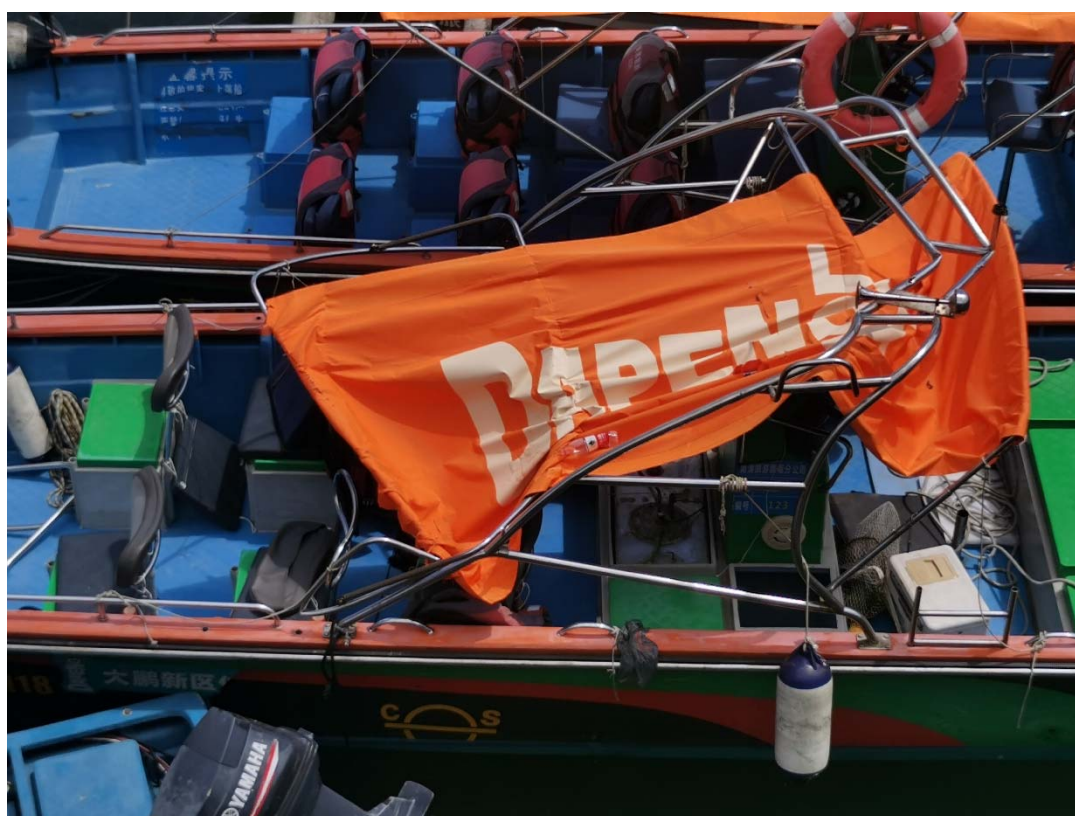
图 5: “XX118” 轮顶棚受损情况

碰撞后，“XX188”掠过“XX118”左舷上方，之后又撞向“XX118”轮顶棚左侧位置，经过剧烈摆动后在“XX118”附近位置稳定，船上人员均未落水。

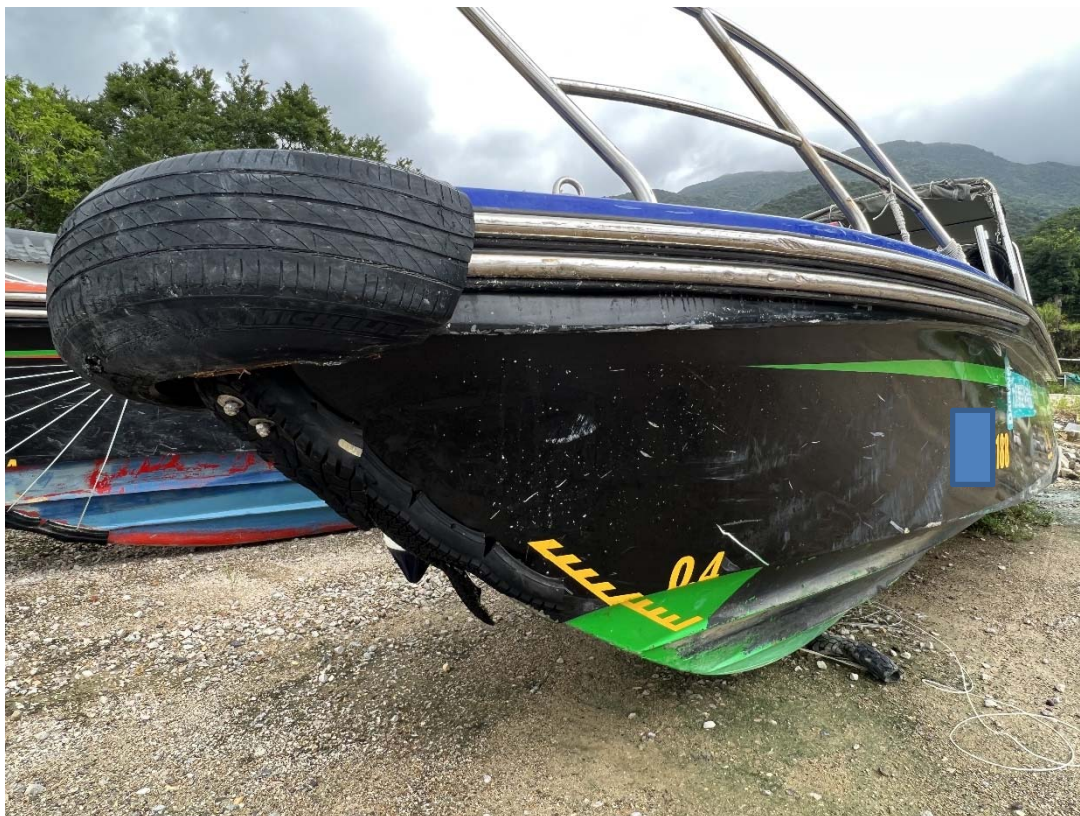
图 6: “XX188” 轮初始碰撞点

事故造成“XX188”船艏正下方防撞垫胶皮破损，无人员伤亡，无燃油泄漏，直接经济损失约0.1万元。
