深圳“1·22”“XXX36”轮风灾事故

调查报告

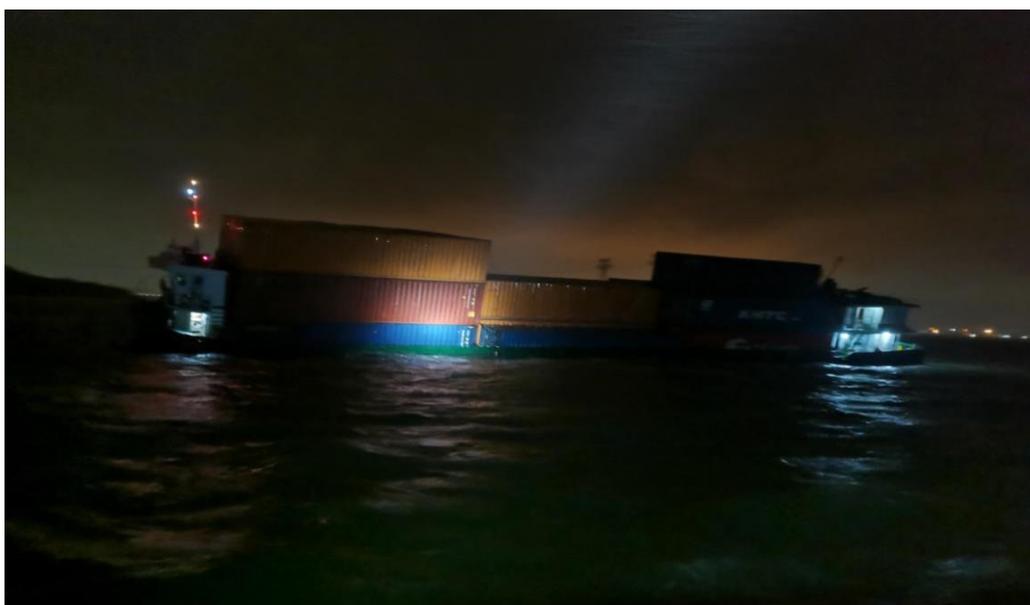
图 6：“XXX36”轮抢滩成功

23 日 0103 时，该轮在“海巡 14204”“南海救 321”“宝安拖 5”轮等协助下在细丫岛南侧浅水区域抢滩。

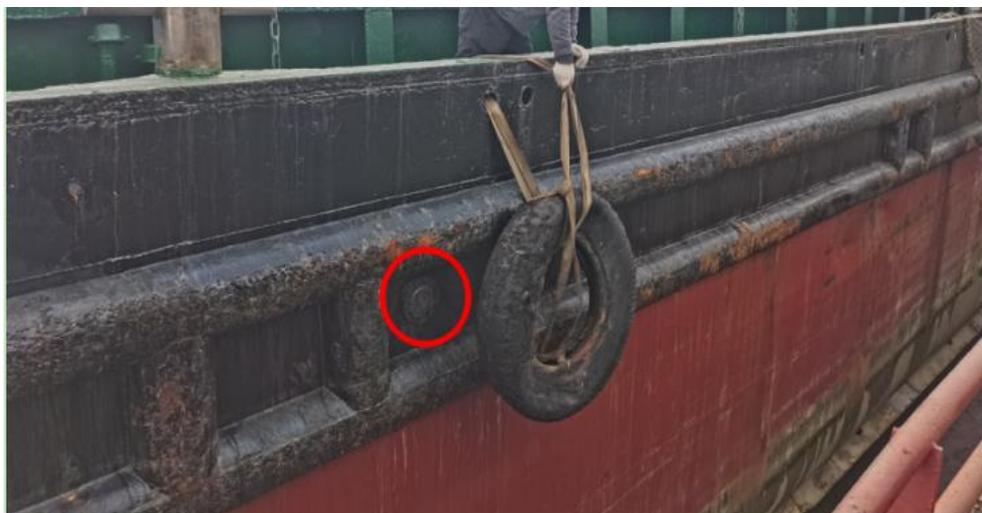
图 8：船首主甲板左舷第 1 个排水孔侧视图

3 月 4 日，“XXX36”轮在东莞市太平船舶修造有限公司上坞检查。经调查人员现场勘查，未发现船体、船底外板存在破洞。船舶主甲板左右舷从前往后各有 5 个直径约 6 厘米的排水孔，排水孔管径穿过边舱至舷侧外板。但是，该轮船首主甲板左舷第 1 个排水孔被永久性封堵，无法实现排水。根据船长梁某佬的陈述，其自 2012 年上船以来未发现此排水孔被永久性封堵。（图 8-10）。

由于船舶左倾未引起值班驾驶员梁某祥注意和足够重视，也未报告船长梁某佬并组织人员勘查。经综合分析，在当时海况条件下海浪持续拍打船首防撞轮胎后溅落至左舷主甲板，在船首主甲板左舷第 1 个排水孔被永久性封堵和首倾航行的情况下，造成左舷主甲板上浪积水无法排出。

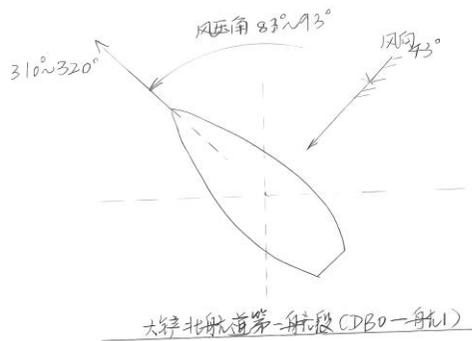
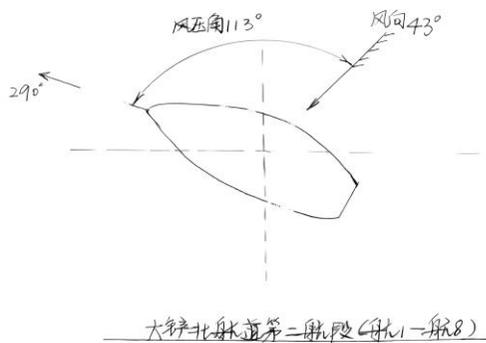
图 12: 大铲北水道航行时风压角

根据询问船长梁某佬、值班驾驶员梁某祥，22 日约 2200 时“XXX36”轮进入深圳西部水域，海面风力增强、海浪增大。2253 时，该轮由南往北从西部公共航道北航段驶入大铲北航道第一航段（DB0 至航 1 标），航向与航道航向基本一致，约为 310° - 320° 。驶过航 1 和航 2 标后进入第二航段（航 1 至航 8 标），该轮航向与航道航向基本一致，约为 290° 。2324 时，该轮驶出大铲北航道，穿越矾石航道。根据深圳市气象局提供的资料，22 日 2200 时-23 日 0100 时，距离事发水域最近的深中西岛观测站记录到小时极大风速 6 级，小时极大风速风向东北向。由此可得，船舶驶入大铲北航道第一航段时风压角为 83° - 93° ，第二航段风压角为 113° （图 12），均为横风航行，在接近满载集装箱的情况下受风面积大（图 6、图 11）。根据值班驾驶员梁某祥的陈述，该轮在驶过大铲锚地后约左倾 6° 且无法回正，按 $\text{Sin}6^{\circ} \times (\text{船宽} 13.2/2)$ 计算，左舷吃水增加约 0.7 米。根据深圳市规划和自然资源局提供的资料，22 日 2300 时-2330 时，事发水域附近海浪波高为 0.68-0.74 米，正值退潮，流速 0.6 节，流向偏南向。经调查，

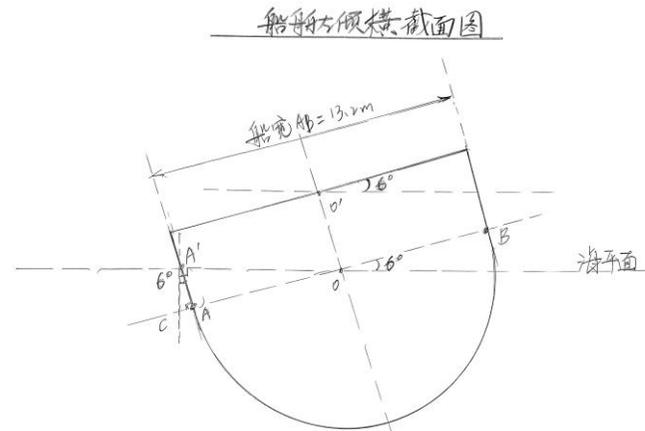
图 13: 船舶左倾横截面图

该轮 A 级航区载货量 1200 吨，实际装载 1037 吨。内河 A 级航区干舷为 0.96 米，实际干舷约 1 米，主甲板舷墙高约 0.54 米，则左舷主甲板舷墙面板至海面的垂直距离约为 $(1-0.7) + 0.54 = 0.84$ 米（图 13）。

船宽 $AB = 13.2\text{m}$, 左倾 6° , A级甲板 0.96m .

$$\sin 6^\circ = \frac{AC}{AA'} \Rightarrow AC = \sin 6^\circ \times AA' = \sin 6^\circ \times \frac{13.2}{2} \approx 0.7\text{m}$$

即: 当船舶左倾 6° 时, 左级甲板吃水 0.7m .

当左倾 6° 时, 左级甲板余干舷高度为 $1 - 0.7 = 0.3\text{m}$, 因此, 仅考虑船舶左倾时, 左级甲板并未没入水中。
