深圳“1·22”“XXX36”轮风灾事故

调查报告

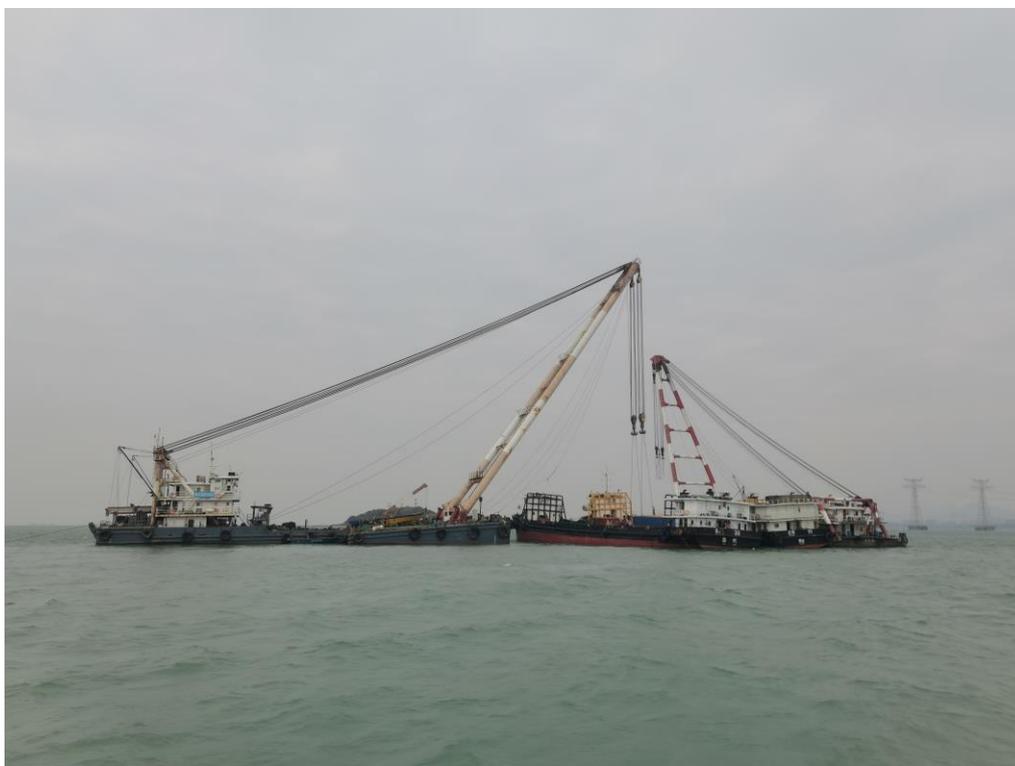
图 7：“粤东莞工 0002”和“粤东莞工 0023”现场救助

1710 时，东莞市航通打捞航务工程有限公司所属船舶“粤东莞捞 0002”到达现场（图 7）。

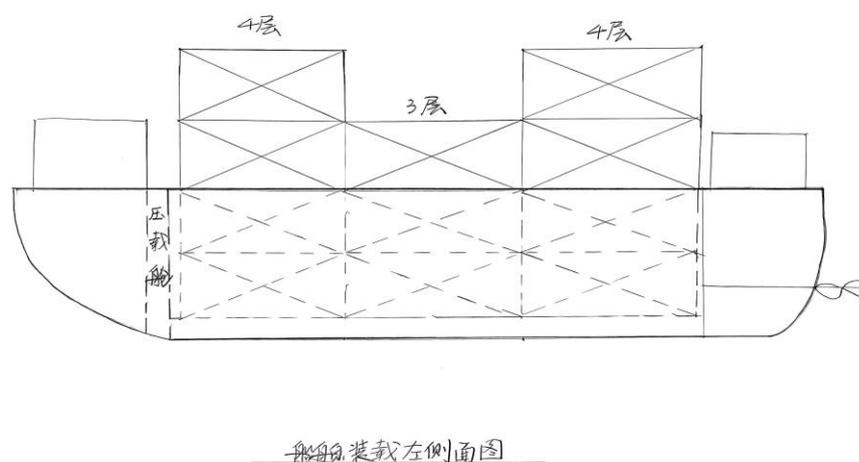
图 11：船舶装载左侧面图

由于船舶左倾未引起值班驾驶员梁某祥注意和足够重视，也未报告船长梁某佬并组织人员勘查。经综合分析，在当时海况条件下海浪持续拍打船首防撞轮胎后溅落至左舷主甲板，在船首主甲板左舷第 1 个排水孔被永久性封堵和首倾航行的情况下，造成左舷主甲板上浪积水无法排出。
